PROGRAM PRAC
KONSERWACJI-RESTAURACJI
KOŚCIÓŁ
PW. MATKI BOSKIEJ SZKAPLERZNEJ W JARNATOWIE
POKRYCIE DACHU ORAZ ELEWACJE WIEŻY

2023

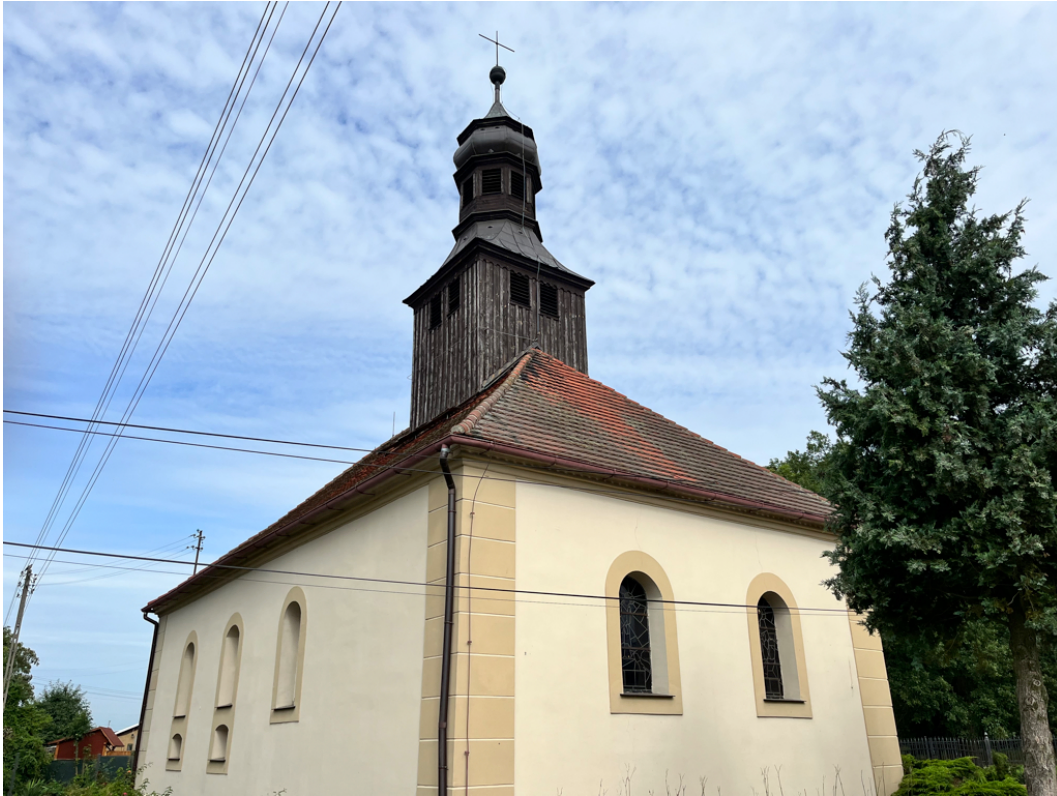
Fot. 1. Elewacja wschodnia i południowa korpusu kościoła i wieży z widocznymi połaciami dachu, aktualny stan zachowania.

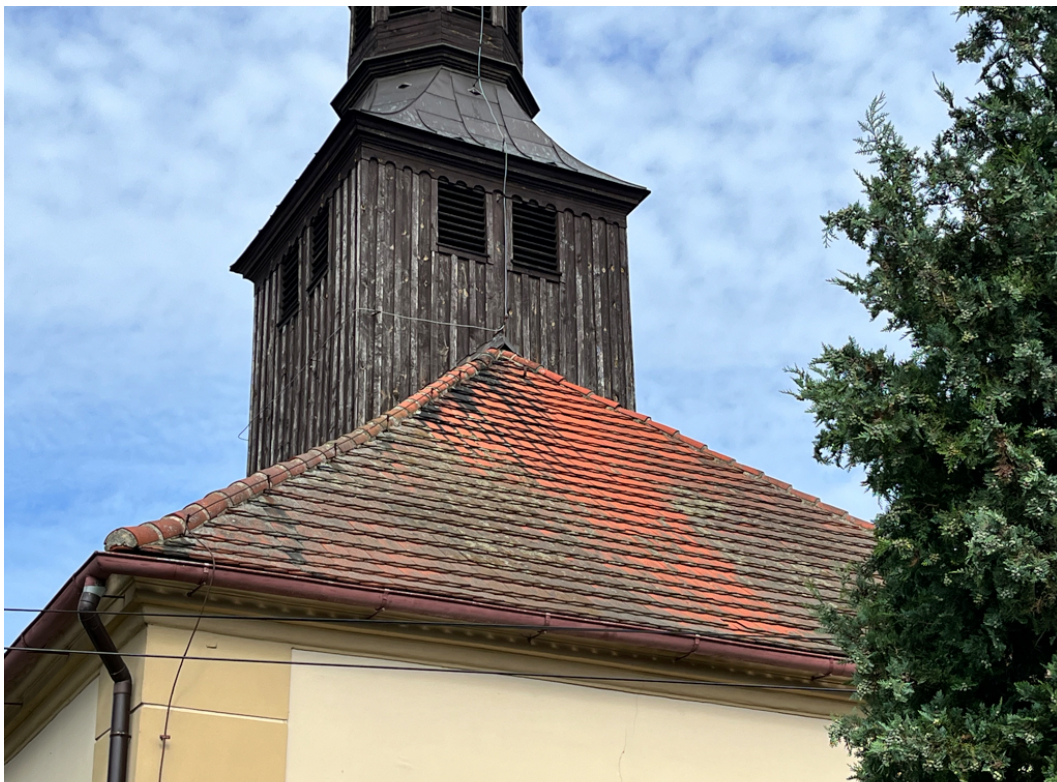
Na wszystkich połaciach dachu kościoła stwierdzono ubytki powierzchni dachówek, powstałe w wyniku ich mechanicznego uszkodzenia, przy czym największą koncentrację zniszczeń odnotowano w obrębie elewacji północnej, wejściowej (Fot. 2, 4-6), oraz w obrębie dachu kruchty. Powierzchnie dachówek na wszystkich połaciach dachu pokrywają liczne kolonie mikroorganizmów – porosty, bakterie, grzyby.

Na powierzchniach drewnianych elewacji wieży stwierdzono ubytki ochronnej powłoki malarskiej. W miejscach ubytków nastąpiło znaczne rozjaśnienie drewna, świadczące o porażeniu grzybami zgnilizny białej. Silny rozkład drewna grzybami zgnilizny brunatnej odnotowano w obrębie ławek dachowych.

Fot. 2. Zbliżenie na wschodnią połać dachu kościoła oraz elewację wieży - widoczne ubytki powierzchni dachówek oraz przebarwienia pokrycia dachu wynikające z intensywnego rozwoju kolonii mikroorganizmów i bakterii. W przypadku elewacji wieży zauważalny jest ubytek ochronnej powłoki malarskiej oraz zbielenie odsłoniętego drewna, będące efektem porażenia grzybami zgnilizny jasnej.

Ze względu na stan zachowania, powierzchnie elewacji wieży oraz drewnianych elementów konstrukcji latarni, zakłada się ich dezynfekcję, oczyszczenie oraz ponowne zabezpieczenie barwną powłoką ochronną. Zabieg dezynfekcji będzie obejmował również odsłonięte w trakcie prac elementy konstrukcji dachu(krokwie).

10. Zabezpieczenie powierzchni drewna elewacji wieży

- zabieg przeprowadzić przy użyciu barwnego preparatu impregnującego na bazie spoiwa alkidowego. Zaleca się zastosowanie impregnatu lazurującego HK Lasura 3w1 firmy Remmers, bądź krzemianowej farby do drewna Lignosil Color firmy Keim. Przed przystąpieniem do malowania przeprowadzić próby z doбором kolorystyki powłoki malarskiej

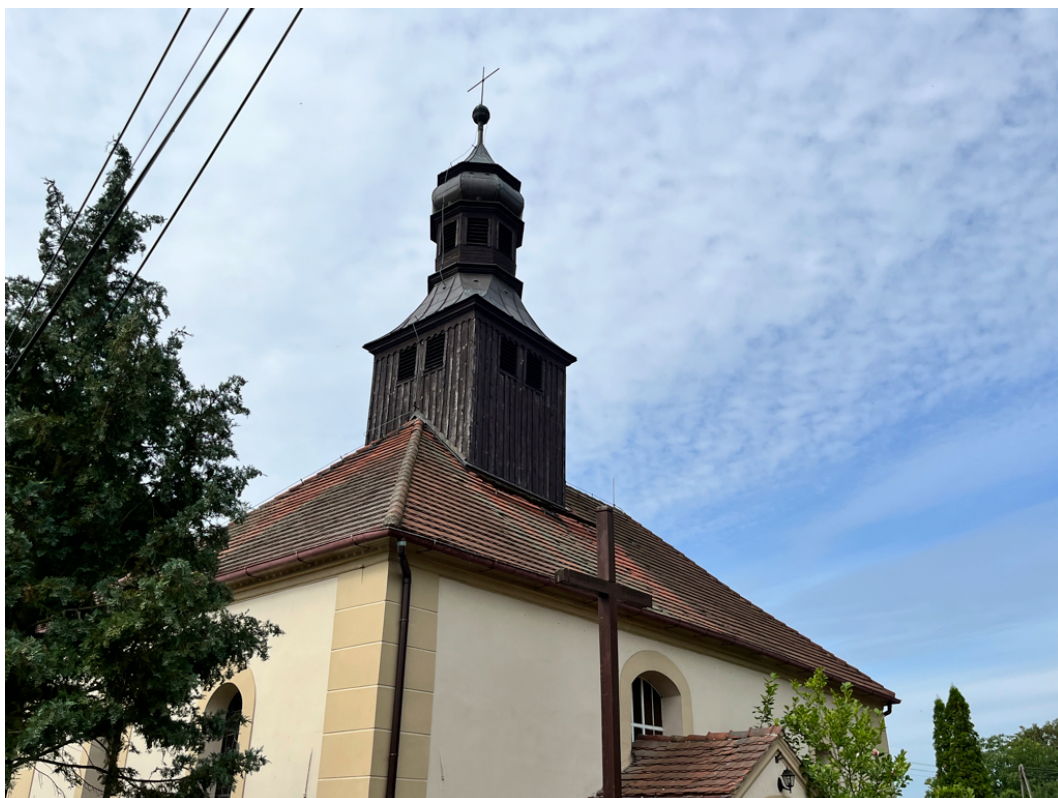
Fot. 3. *Widok na północną i wschodni połacie dachu oraz elewacje wież, stan zachowania j.w.*

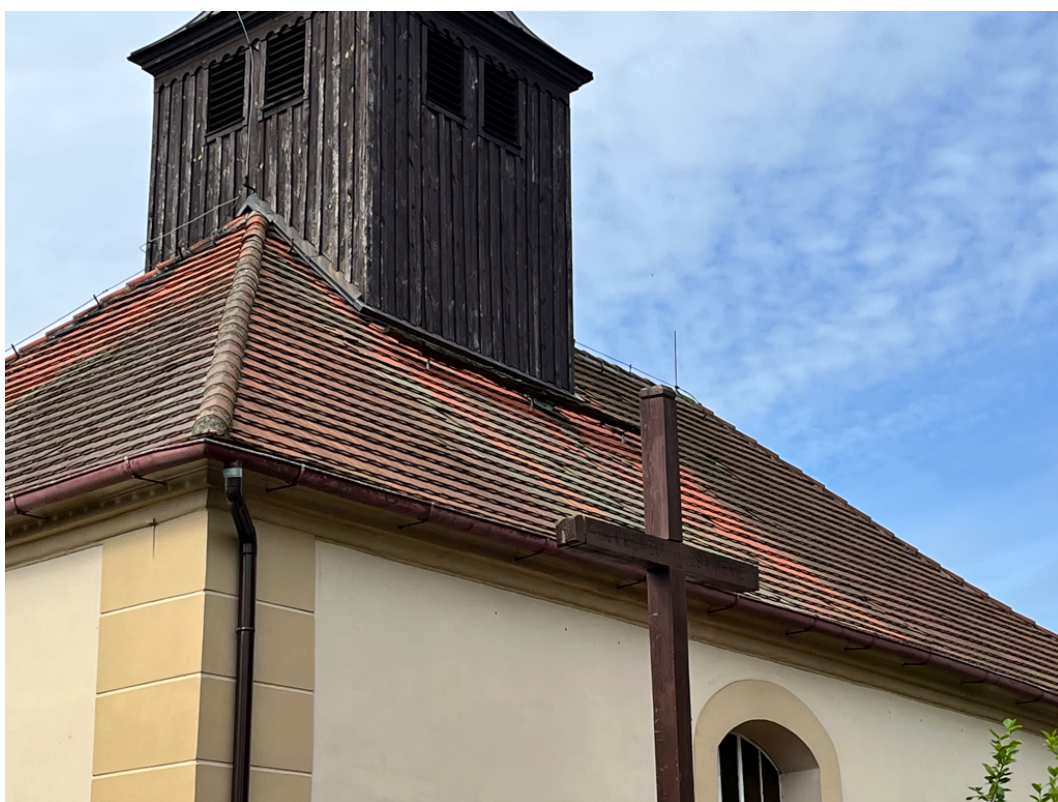
Stalowe rynny montowane na hakach, wtórnie przytwierdzonych do gzymsu koronującego elewacji kościoła. Rynny, haki oraz metalowe elementy konstrukcji ławek dachowych pokryte produktami korozji. Okienka dachowe rozszczelnione oraz pokryte produktami korozji.

Fot. 4. *Zbliżenie na północną połacie dachu kościoła, aktualny stan zachowania. Widoczne m.in. liczne ubytki powierzchni dachówek oraz kotwy montażowe wtórnych rynien, przytwierdzone do gzymsu koronującego kościoła*

Zakłada się usunięcie wtórnego systemu odprowadzania wody opadowej w postaci rynien i rur spustowych. Jednocześnie należy usunąć istniejące, betonowe krawężniki w strefie przyziemia na całym obwodzie świątyni. Celem zabezpieczenia fundamentów kościoła przed oddziaływaniem wody opadowej, wykonana zostanie izolacja pionowa fundamentów oraz niwelacja terenu (w kierunku od obiektu) w bezpośrednim otoczeniu świątyni. Do izolacji fundamentów zakłada się użycie gliny z dużą zawartością minerałów z grupy smektytów.

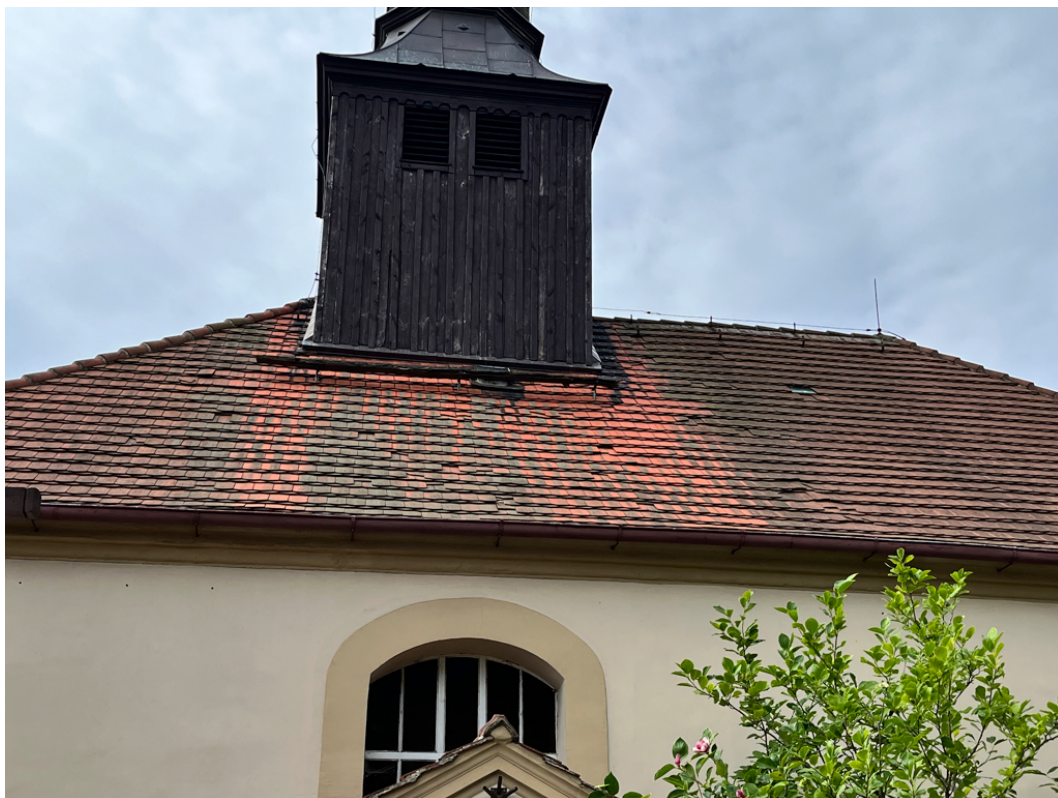
Fot. 5. Północna połać dachu, widoczne m.in. liczne mechaniczne ubytki dachówek oraz zniszczenia drewna w obrębie ławki dachowej

Zakłada się rekonstrukcję drewnianych siedzisk ławek dachowych.

9. Rekonstrukcja drewnianego siedziska ławek dachowych

- drewniane siedziska ławek należy odtworzyć z użyciem drewna liściastego oraz malować przy użyciu preparatu impregnującego na bazie spoiwa alkidowego zgodnie z kolorystyką wieży.

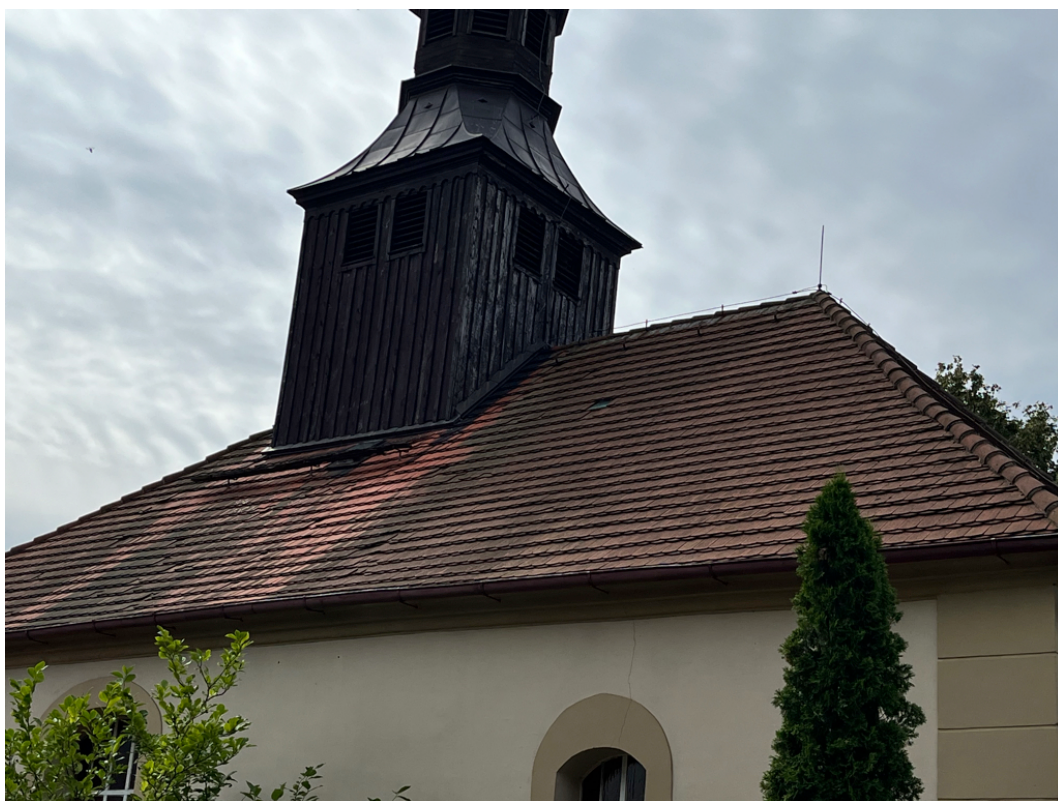
Fot. 6. j.w.

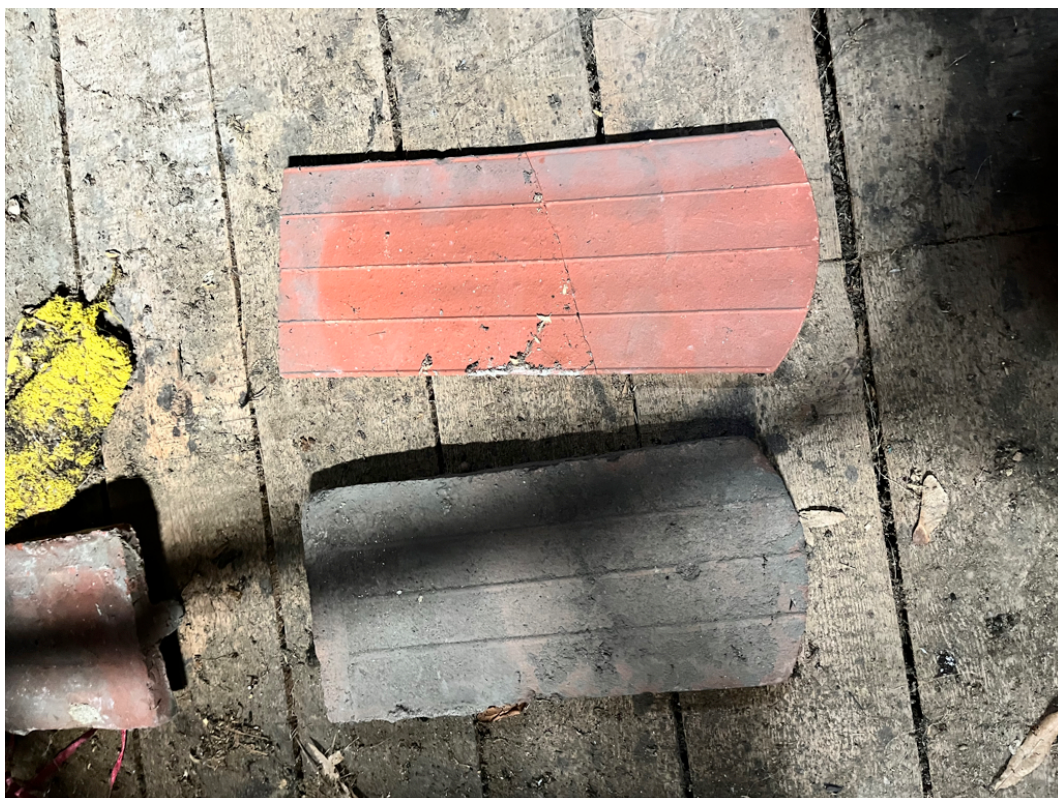
Fot. 7. *Na zdjęciu w poniżej dachówka pierwotna, powyżej dachówka obecnie pokrywająca konstrukcję dachu.*

Celem planowanych prac jest poprawa szczelności pokrycia dachowego świątyni oraz zabezpieczenie powierzchni elewacji wieży kościoła. Ze względu na aktualny stan zachowania oraz sposób montażu ceramicznych dachówek i gąsiorów (na zaprawie cementowo-wapiennej) zakłada się rozbiórkę istniejącego pokrycia dachowego. Do rekonstrukcji pokrycia dachu zaleca się zastosowanie dachówki i gąsiorów o formacie, barwie oraz sposobie zdobienia zbliżonych do materiału pierwotnego (dachówka ręcznie formowana, fot. 7, dół), bądź nawiązującego do obecnie istniejącego (dachówka maszynowa- fot. 7, góra).

W przypadku odtwarzania pokrycia dachu przy użyciu dachówek formowanych ręcznie, uwzględnia się zastosowanie dachówek rozbiórkowych o zbliżonym formacie i sposobie zdobienia.

W przypadku dachówki nowej, celem poprawy plastyczności powierzchni dachu, zaleca się użycie dachówek w minimum dwóch odcieniach przyjętej kolorystyki.
